РЕХАБИЛИТАЦИЈА НА ХИДРОТЕХНИЧКИТЕ ОБЈЕКТИ И МОЖНОСТИ ЗА НАДГРАДБА НА ХЕС ЦРН ДРИМ

М-р Славко Милевски дипл,град,инж
АД ЕСМ, ХЕС Црн Дрим, Струга)

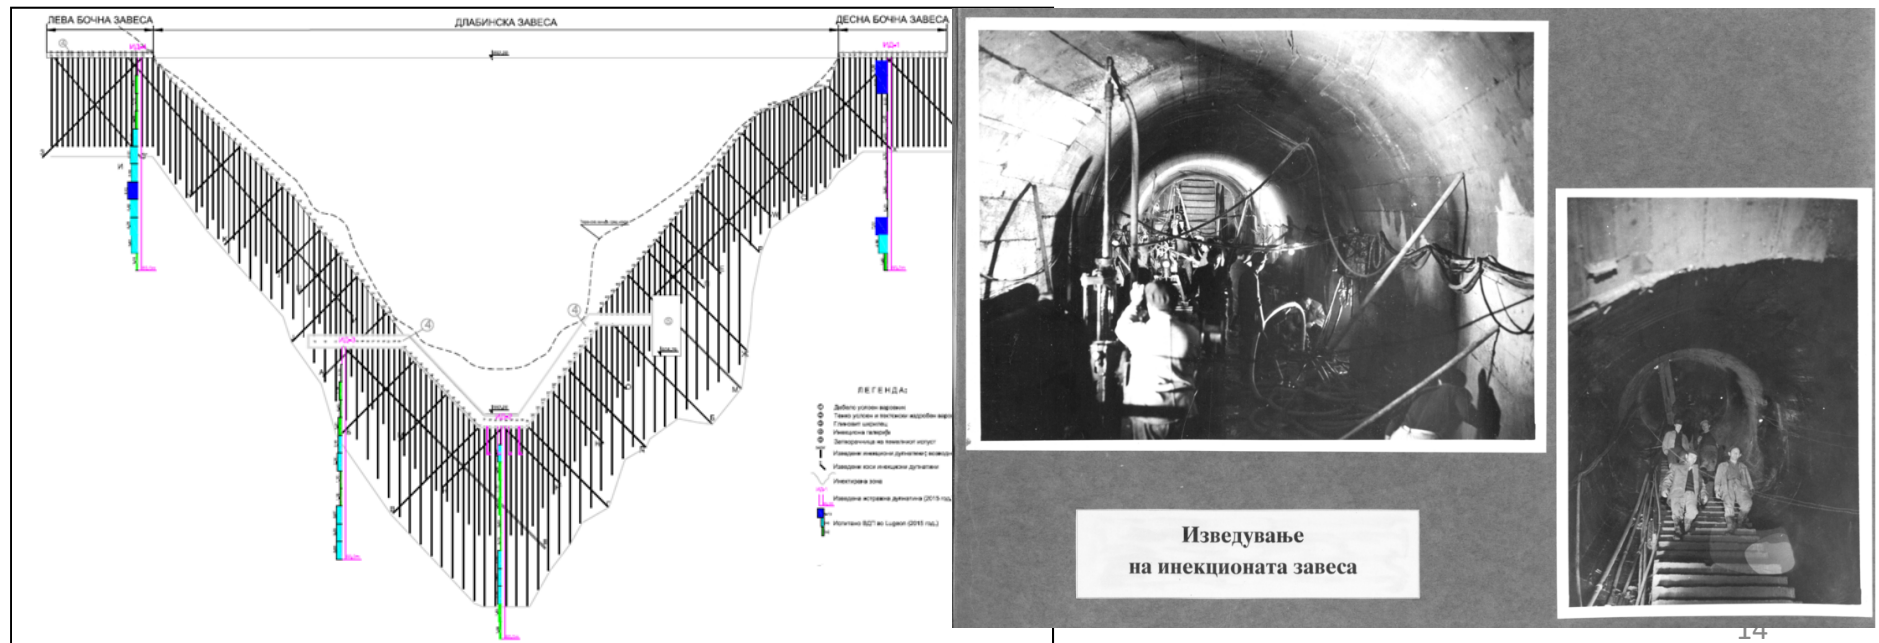
Експериментално била изведено инектирање со силикатна смеса, која после кратко време почнала да се излачува на површината.

Одлучено да се направи реинектирање со класичан смеса цемент-бентонит

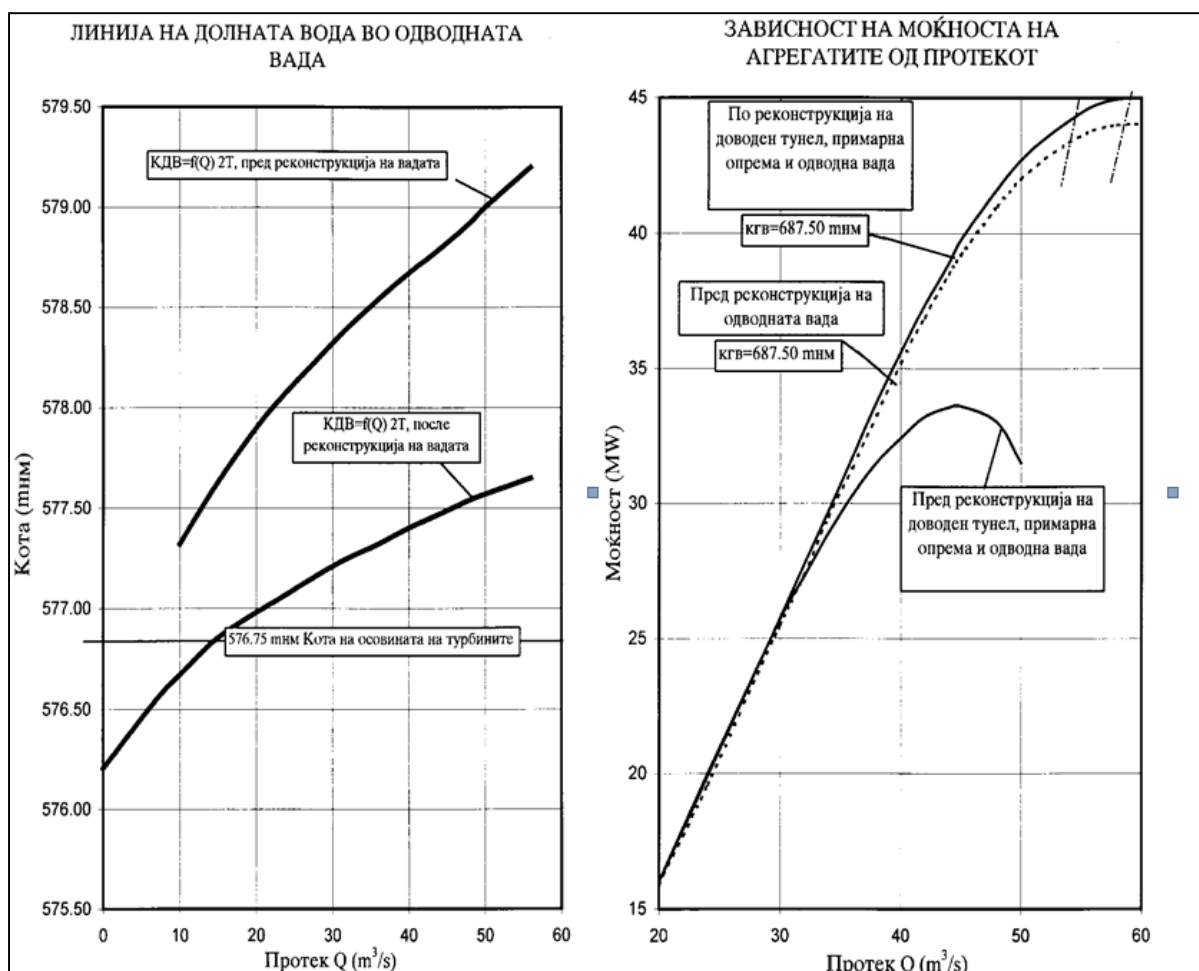
- Со моделските испитувања констатирано е дека, со реконструкцијата на одводната вада, котата на долната вода може да се снижи од 1.38 до 1.60 м, при инсталиран протек од $Q=50 \text{ m}^3/\text{s}$.

- Врз основа на резултатите од извршените моделски испитувања, Градежната служба во ХЕЦ "Глобочица" изработи Главен изведбен проект за реконструкција на одводната вада, со која се обезбедува **Снижување на долната вода за 1.45 м при инсталиран протек од $Q=50 \text{ m}^3/\text{s}$ (дополнителен пад од 1.45 м), при што се зголемува моќноста на постројката за 0.604 MW при инсталиран протек од $Q=50 \text{ m}^3/\text{s}$ и зголемување на годишното производство за цца 2 000 000 KWh;**

- Вкупните трошоци за реконструкцијата на одводната вада, која што целосно беше реализирана за 16 дена во 1994 година, изнесуваа 147.000 ДЕМ или цца 240.000 ДЕМ по мегават;

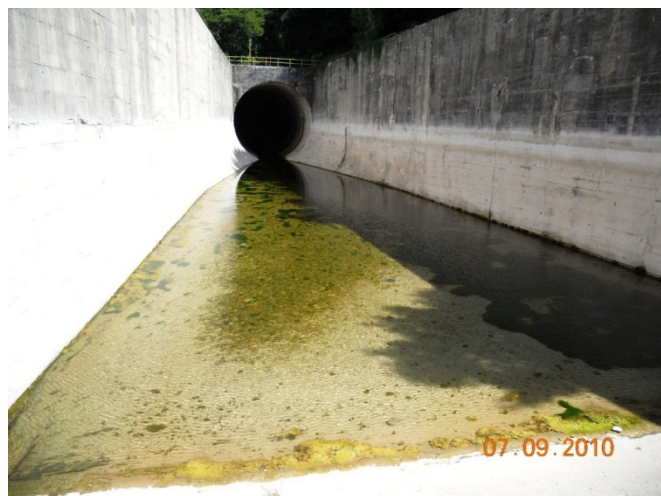
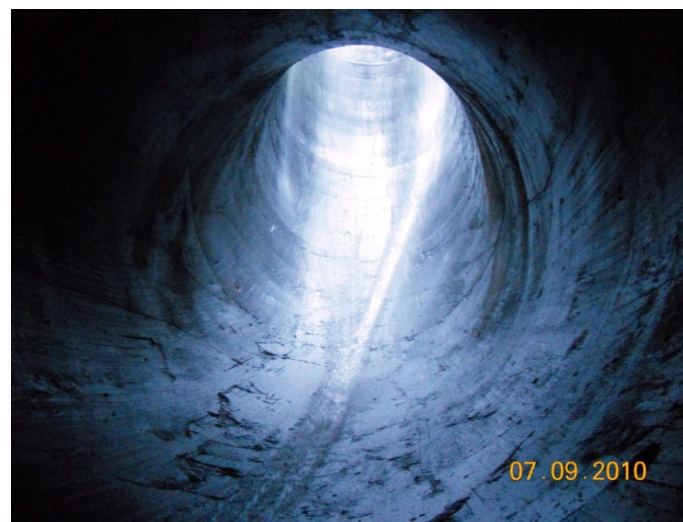
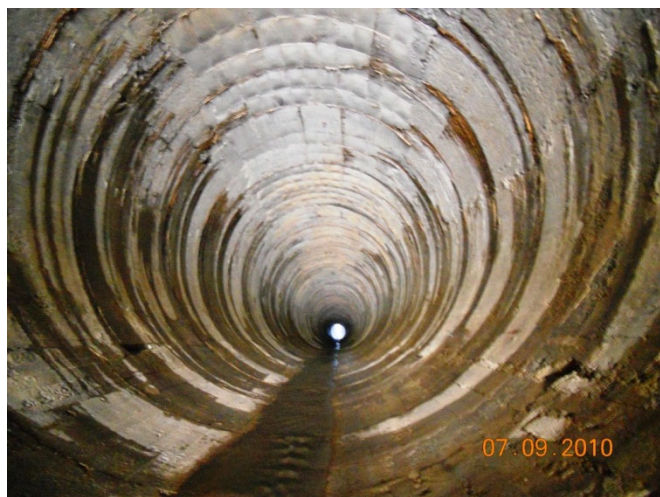
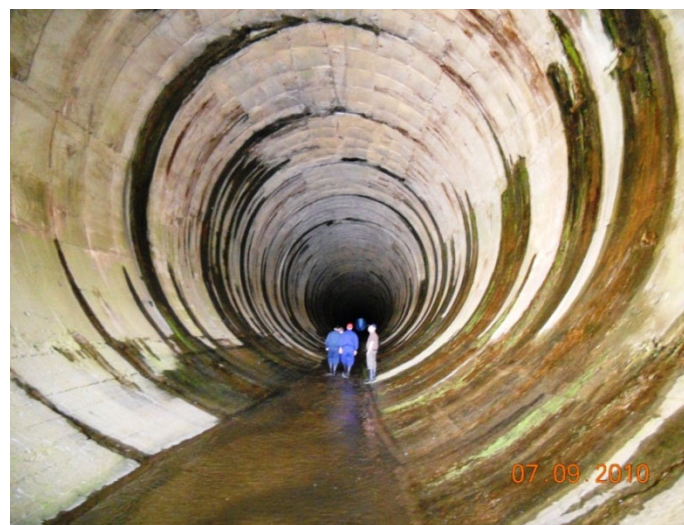
4.2 Пробеми при работа на темелен испуст на брана Шпилје при полнење на акумулација во 1969 година

Со главниот Проект за темелниот испуст, предвидено е контролата на темелниот испуст да се врши со помош на таблест затворац поставен на влезниот дел од темелниот испуст. За манипулација со таблестиот затворац, поставен на влезниот дел од темелниот испуст, изработена е помошна челична конструкција. Капацитетот на темелниот испуст = $600 \text{ м}^3/\text{с}$.

Во текот на 1970 година, заради укажана потреба (поради потреба од празнење на акумулацијата преку темелниот испуст, во услови на незавршени работи на коленото на преливниот тунел и појава на големи дотеци) темелниот испуст беше ставен во употреба во траење од неколку часови, при што беа остварени протеци од цца $250 \text{ м}^3/\text{с}$. Како резултат на работата на темелниот испуст, настанаа значителни оштетувања на бетонската облога на темелниот испуст, на делот низводно од затворацницата до спојот со преливниот тунел, кои што се детално документирани во посебен Елаборатот. За санирање на настанатите оштетувања, изработен е посебен Елаборат, со кој што како оптимално решение е предложено да се изврши облагање на тунелот со челичен лим, на делот од затворацницата до спојот со преливниот тунел. Изработениот Елаборат во текот на 1972 година во целост е реализиран од страна на “Метална” Марибор. При тоа смален е капацитето на темелниот испуст на $450 \text{ м}^3/\text{с}$.

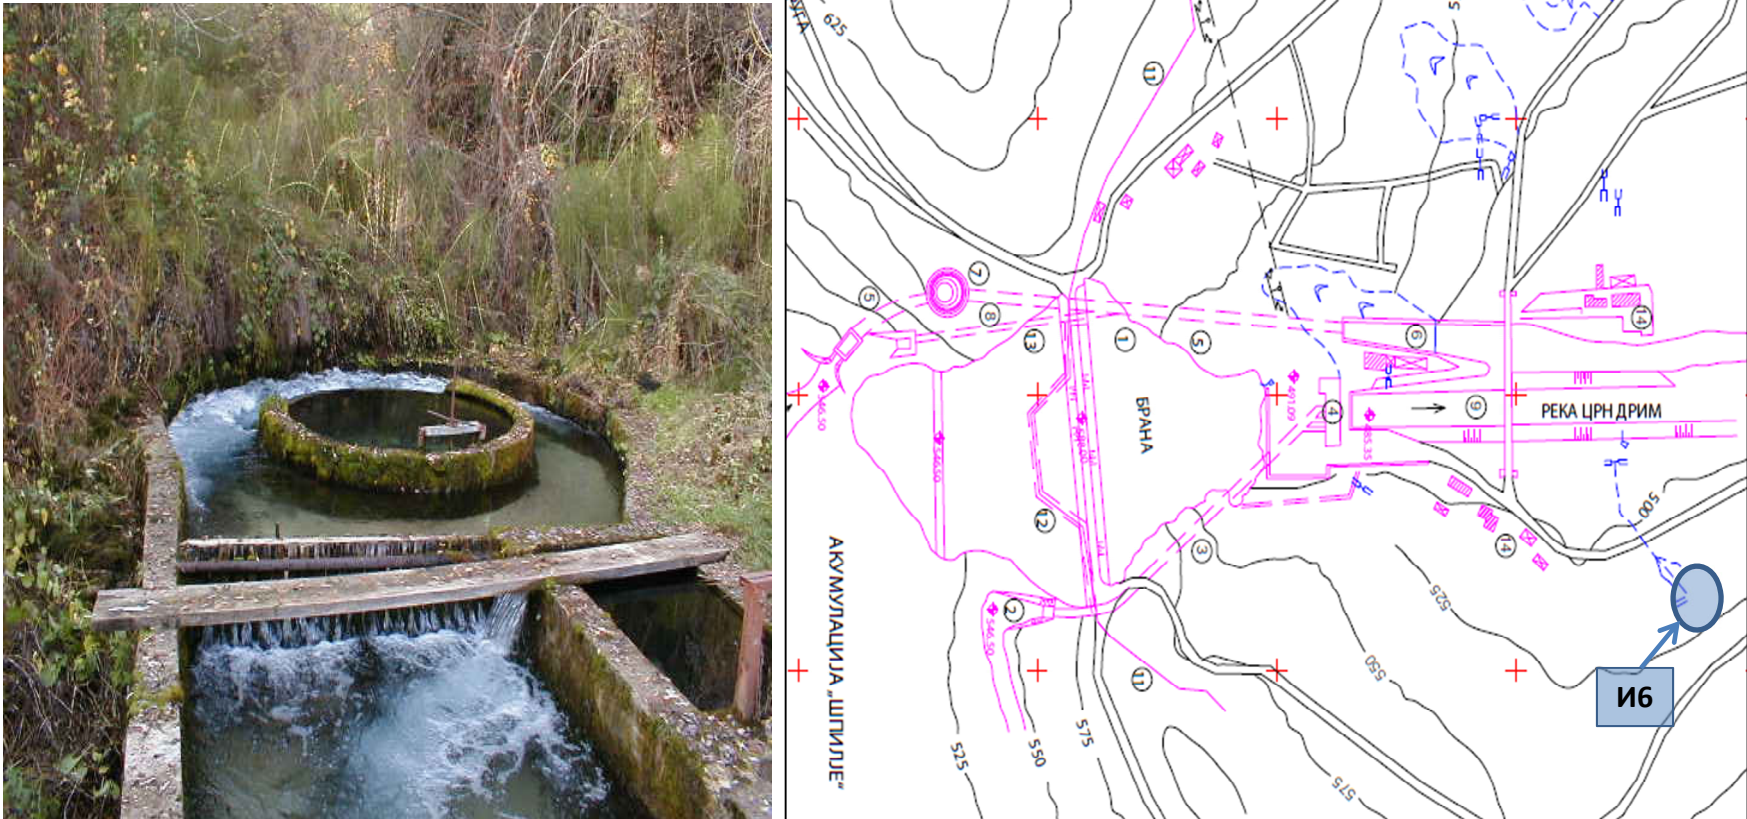
4.3 Појава на извор И6 Сепарација при полнење на акумулацијата

- Појавен при полнење на акумулација во јуни 1969 при кота на акумулација сса 543 мнм, на цца 450 м низводно од браната;
- $Q=320-380$ l/s, зависно од кота на акумулацијата;
- Енергетска загуба 0.7% од производството;
- Направени многубројни истражување (радиоизотопи, трасери, геофизика) и не е откриена директна врска

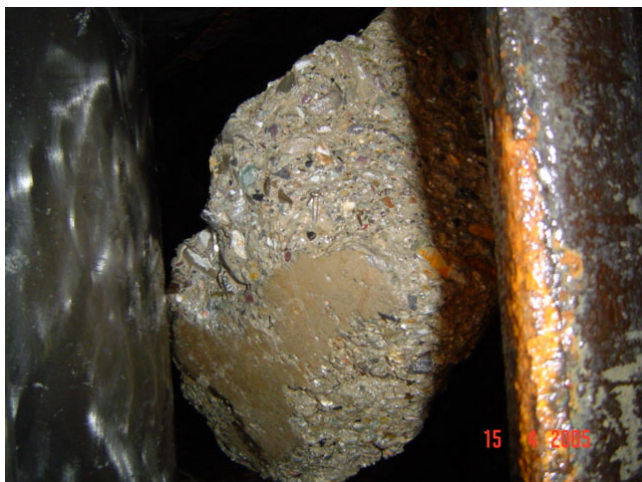
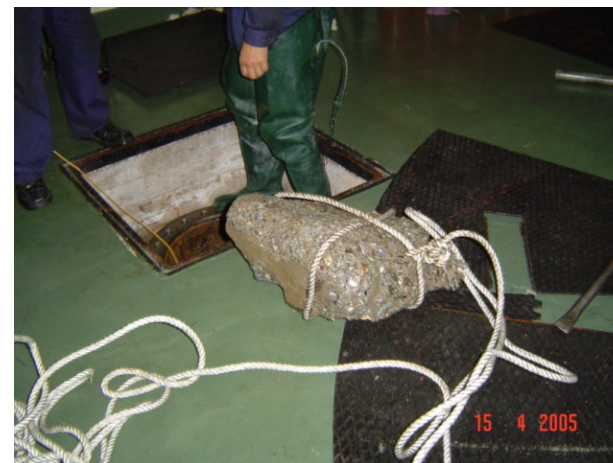
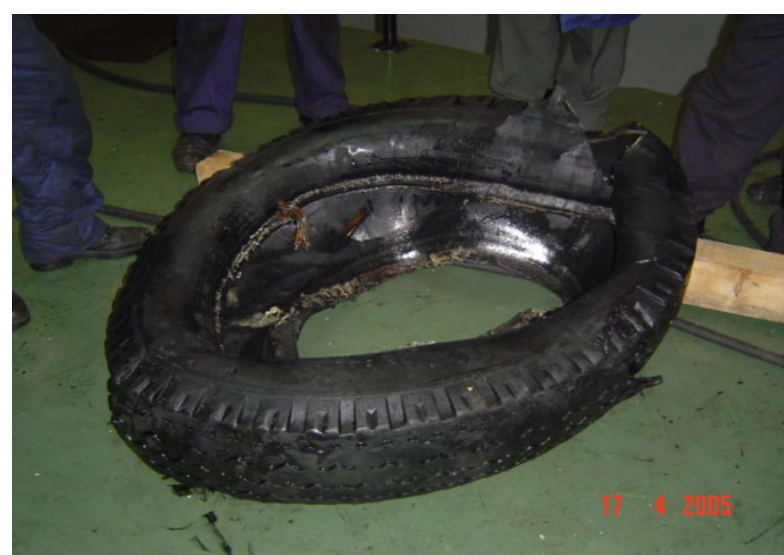
4.5 Подводна санација на падната греда од решетка на влез на доводен тунел на ХЕЦ Шпилје 2005-2006

Почнувајќи од април 2005 година, на неколку наврати доаѓа до потешкотии при редовната работа на агрегатите на ХЕЦ “Шпилје”, при што е забележано следното:

на 15.04.2005 година од спиралата на Турбина 1 е извадено бетонско парче со димензии цца 60 x 1530 мм. 440 кг.

на 16.04.2005 година од спиралата на Турбина 2 е извадена камионска гума заглавена меѓу три лопатки. Ова беше индикација дека постојат некои оштетувања на влезната градба на доводниот тунел. Со цел да се откријат причините за ваквите проблеми превземени се активности за дефинирање на причините за овие појави и за спречување на истите:

Во периодот од 18.04. до 28.04.2005 година за да се дијагностицира деградацијата на решетката две нуркачки екипи од нашата земја вршеа чистење и фотографирање на решетката,. И од двете екипи не можеше да се добие точна претстава за состојбата со влезната решетка.

На 22.04.2005 година на местото на демонтираните сегменти беше поставена решетка од профили со димензии 1.50 x 3.00 м.

На местото на демонтираните сегменти од решетката е поставена привремена мрежа од арматура Ф6, со димензии 9.50 x 2.45 м.

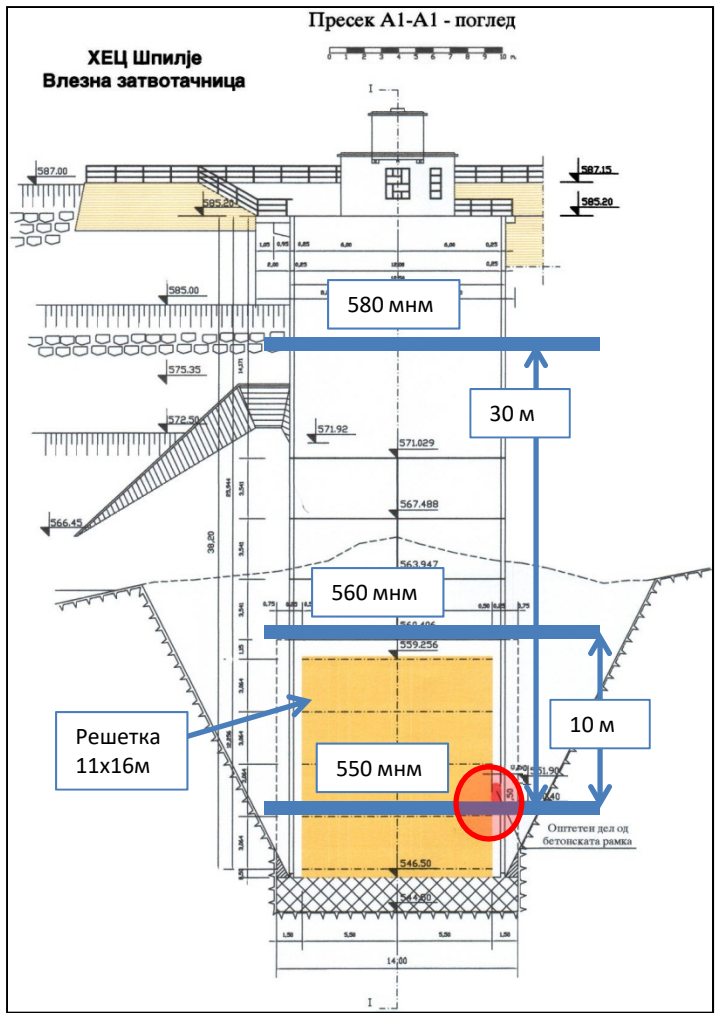
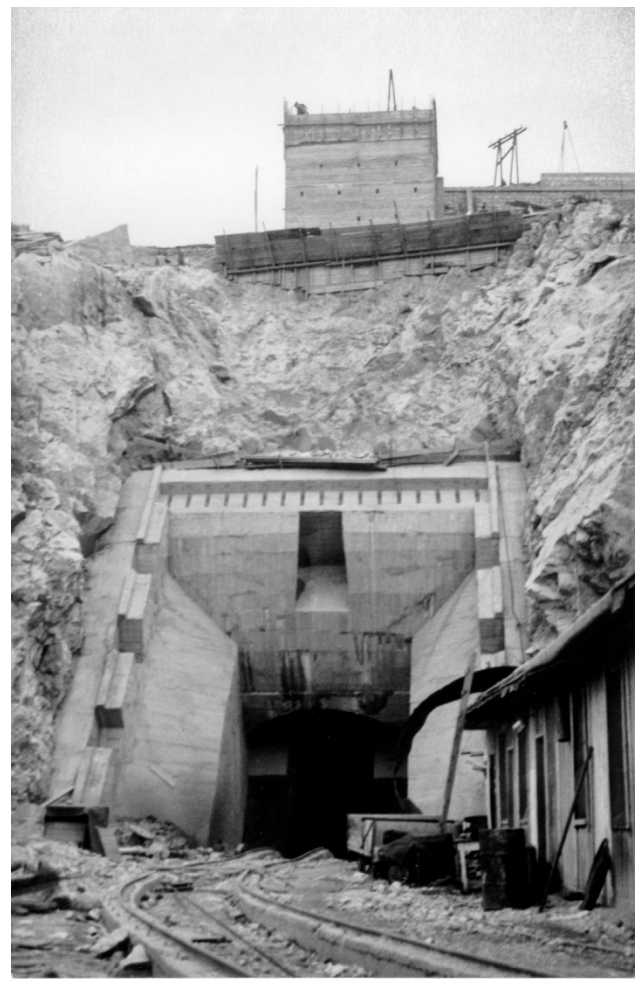
4.5 Подводна санација на падната греда од решетка на влез на доводен тунел на ХЕЦ Шпилје 2005-2006

Состојбата на влезната решетка, врз основа на подводниот увид и снимениот материјал од страна на нуркачката екипа е следна:

-Има механички деформации на долната хоризонтална греда по подолжната оска на гредата со навалување за цца 300 мм во насока на течењето на водата.

-Десниот потпирач на гредата нема функција. Бетонот на кој се прицврстува (анкерира) гредата во долната десна ниша од основната бетонска конструкција целосно е разрушен, односно нишата е празна. Затоа гредата е навалена (пасусот погоре) за цца 300мм.

-Средниот потпирач на хоризонталната греда кој се наоѓа на вертикалната греда е засукан во однос хоризонталната рамнина за 180-200мм

Сегментите 3 и 4 од долната половина на решетката, броено оддесно на лево, се знатно деформирани по подолжната и попречната оска. Сегментите се демонтирани. По демонтажата е извршено снимање со видеокамера на состојбата наод внатрешната страна.

Од горното може да се заклучи дека влезната решетка во ХЕЦ “Шпилје” е во предхавариска состојба која може да предизвика многу голема штета на опремата од електраната и на подолг период да биде прекинато производството на електрична енергија. Потребна е под хитно постапка за нејзина санација, односно ремонт на решетката.
