РЕХАБИЛИТАЦИЈА НА ХИДРОТЕХНИЧКИТЕ ОБЈЕКТИ И МОЖНОСТИ ЗА НАДГРАДБА НА ХЕС ЦРН ДРИМ

М-р Славко Милевски дипл,град,инж
АД ЕСМ, ХЕС Црн Дрим, Струга)

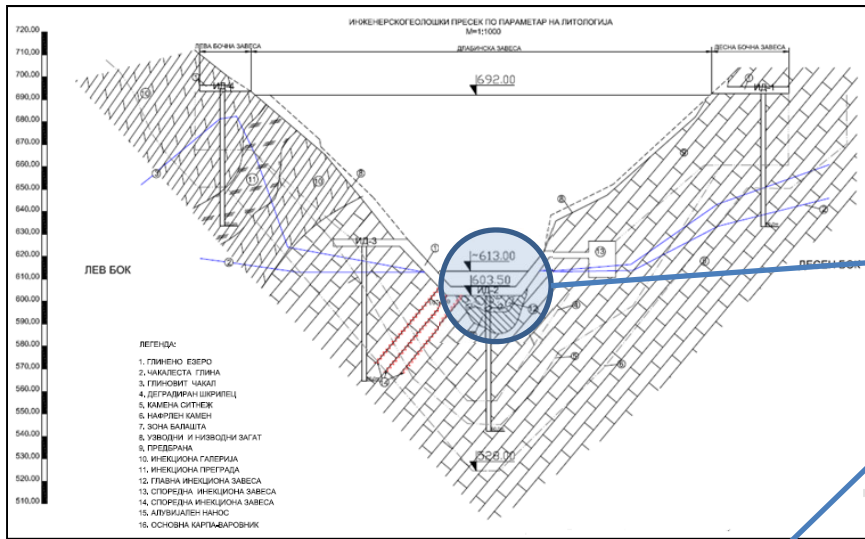
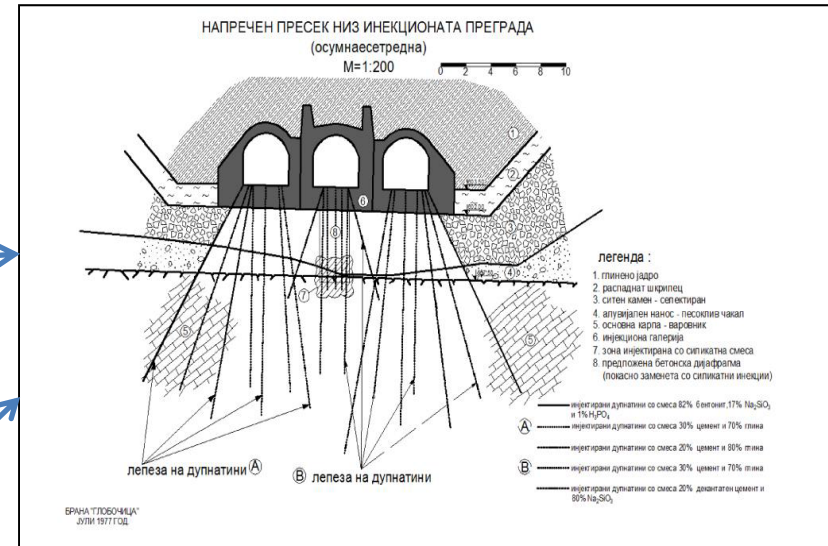
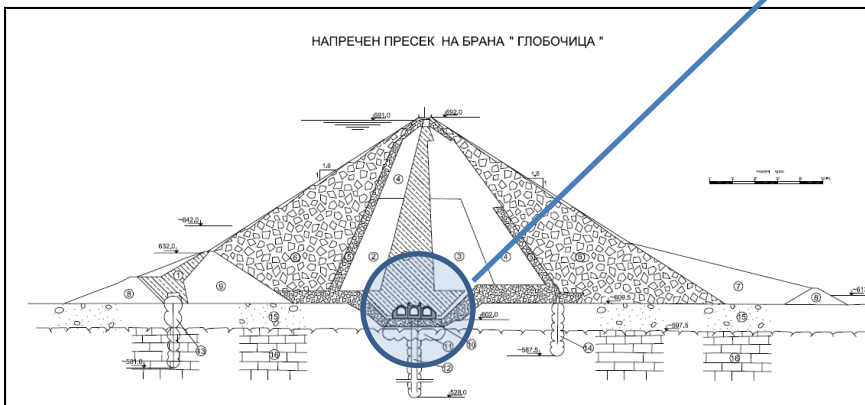
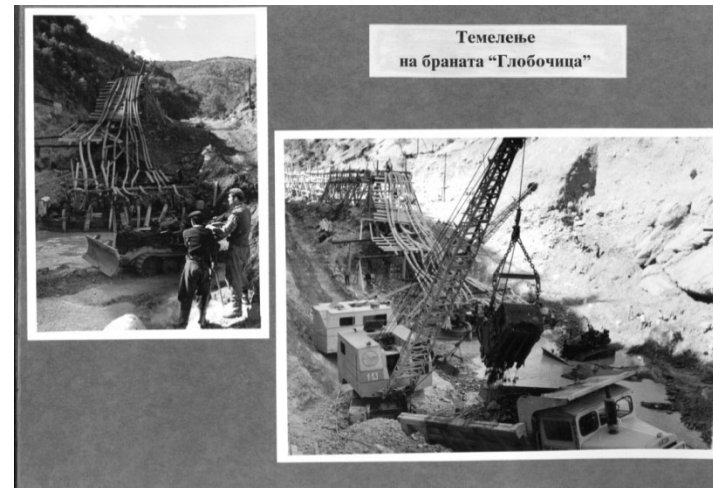
3.1 Фундирање на браната „Глобочица“ на нанос

Заради неможноста да се испумпа водата при изведба на хоризонталниот дел од галеријата, одлучено најнискиот хоризонтален дел да се прошири со по уште една гаелрија узводно и низводно, со тоа што спојот на браната со основата да се изведе со тробродна инекциона завеса, која што на поголемите длабочини преминува во дворедна, потоа во едноредна. Инекционата завеса во најголем дел е изведена од инекционата галерија, а само делимично од теренот по завршувањето на ископот за темелниот ров.

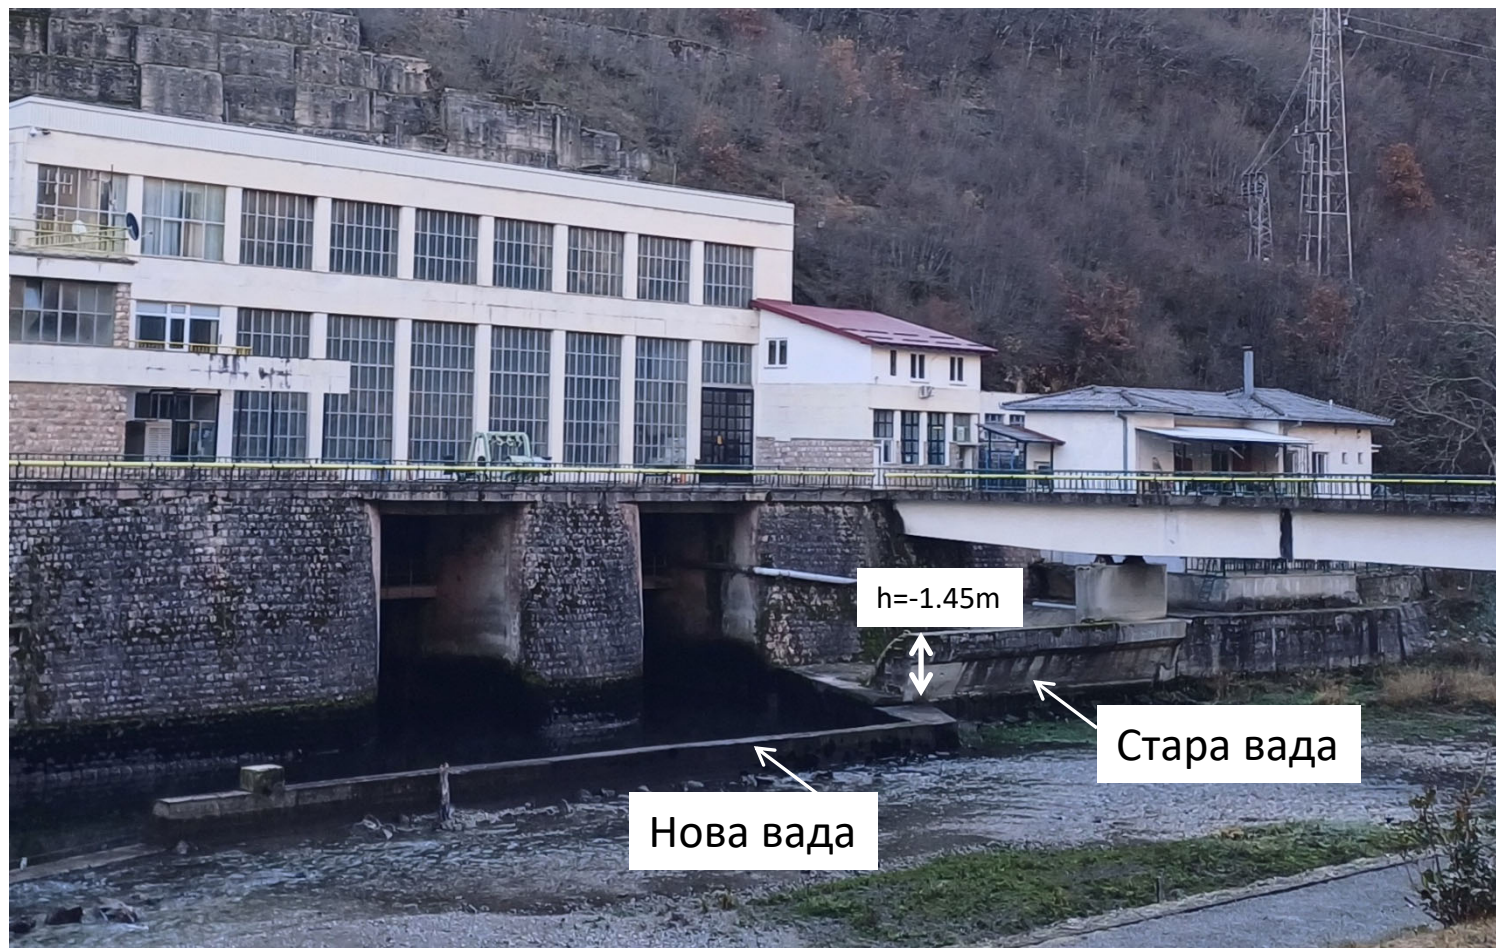
3.4 Спуштање на долно ниво на одводна вада на ХЕЦ Глобочица

- Со моделските испитувања констатирано е дека, со реконструкцијата на одводната вада, котата на долната вода може да се снижи од 1.38 до 1.60 м, при инсталиран протек од $Q=50 \text{ m}^3/\text{s}$.

- Во функција на понатамошно зголемување на моќноста и производството на ХЕЦ "Глобочица", пристапено е кон изнаоѓање на техничко решение за реконструкција на одводната вада.

- Врз основа на резултатите од извршените моделски испитувања, Градежната служба во ХЕЦ "Глобочица" изработи Главен изведбен проект за реконструкција на одводната вада, со која се обезбедува **Снижување на долната вода за 1.45 м при инсталиран протек од $Q=50 \text{ m}^3/\text{s}$ (дополнителен пад од 1.45 м), при што се зголемува моќноста на постројката за 0.604 MW при инсталиран протек од $Q=50 \text{ m}^3/\text{s}$ и зголемување на годишното производство за цца 2 000 000 KWh;**

- Вкупните трошоци за реконструкцијата на одводната вада, која што целосно беше реализирана за 16 дена во 1994 година, изнесуваа 147.000 ДЕМ или цца 240.000 ДЕМ по мегават;

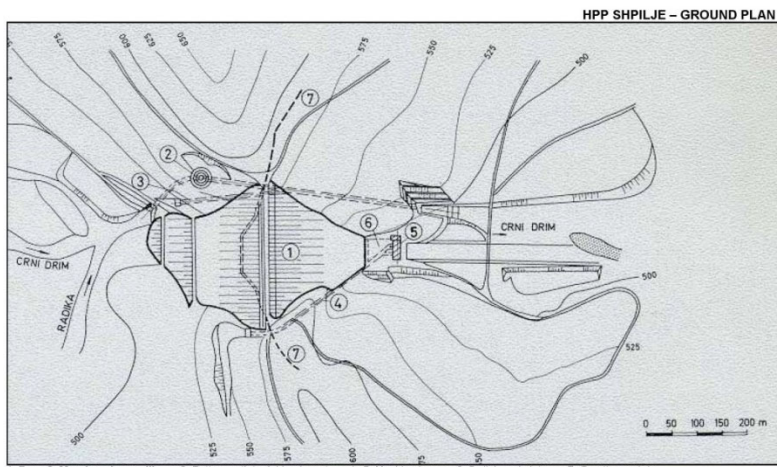
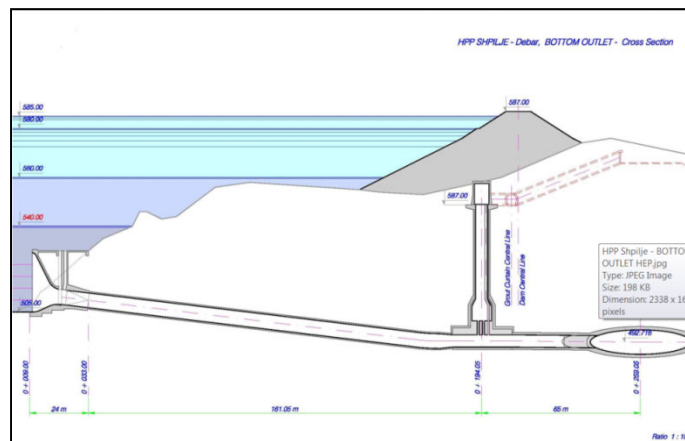
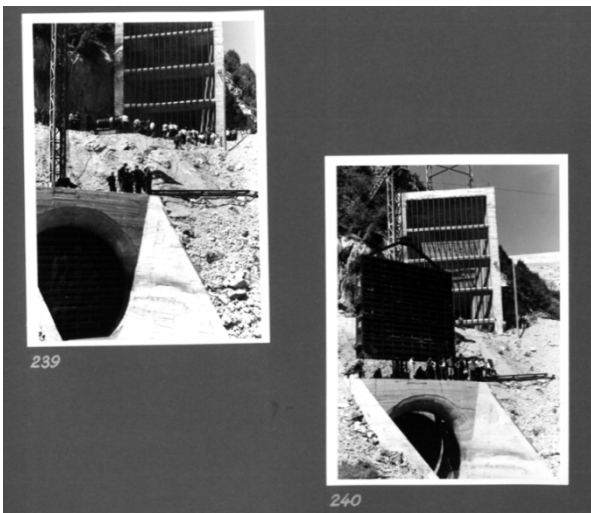
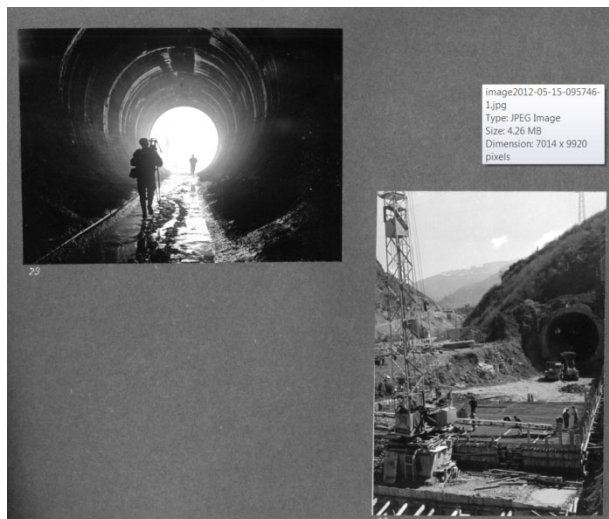
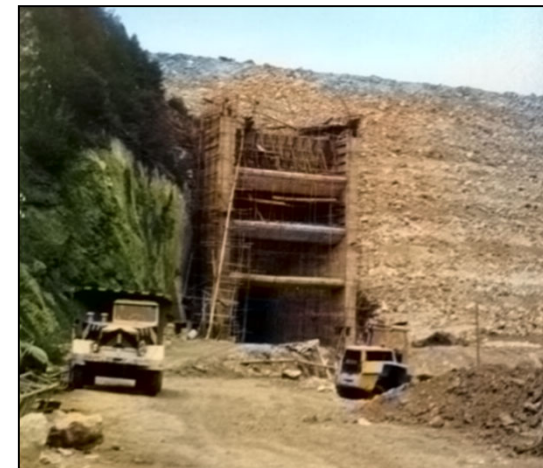
4.2 Пробеми при работа на темелен испуст на брана Шпилје при полнење на акумулација во 1969 година

Со главниот Проект за темелниот испуст, предвидено е контролата на темелниот испуст да се врши со помош на таблест затворац поставен на влезниот дел од темелниот испуст. За манипулација со таблестиот затворац, поставен на влезниот дел од темелниот испуст, изработена е помошна челична конструкција. Капацитетот на темелниот испуст = $600 \text{ м}^3/\text{с}$.

Во текот на 1970 година, заради укажана потреба (поради потреба од празнење на акумулацијата преку темелниот испуст, во услови на незавршени работи на коленото на преливниот тунел и појава на големи дотеци) темелниот испуст беше ставен во употреба во траење од неколку часови, при што беа остварени протеци од цца $250 \text{ м}^3/\text{с}$. Како резултат на работата на темелниот испуст, настанаа значителни оштетувања на бетонската облога на темелниот испуст, на делот низводно од затворацницата до спојот со преливниот тунел, кои што се детално документирани во посебен Елаборатот. За санирање на настанатите оштетувања, изработен е посебен Елаборат, со кој што како оптимално решение е предложено да се изврши облагање на тунелот со челичен лим, на делот од затворацницата до спојот со преливниот тунел. Изработениот Елаборат во текот на 1972 година во целост е реализиран од страна на “Метална” Марибор. При тоа смален е капацитето на темелниот испуст на $450 \text{ м}^3/\text{с}$.

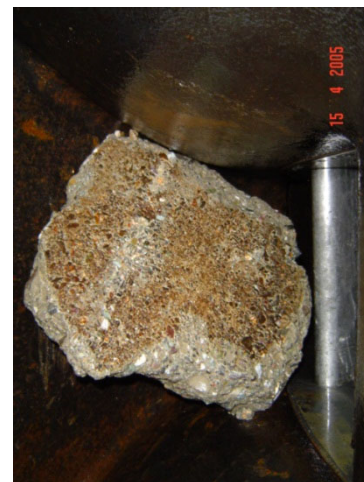
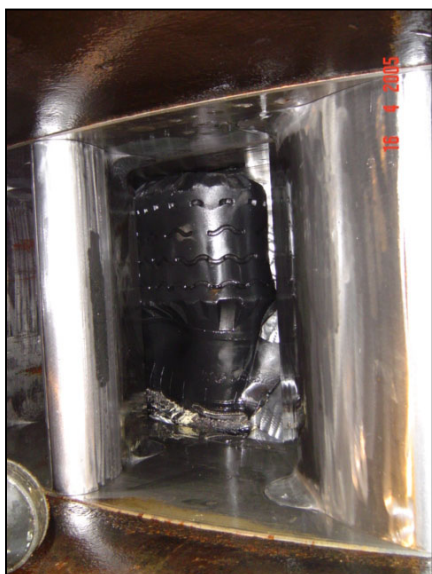
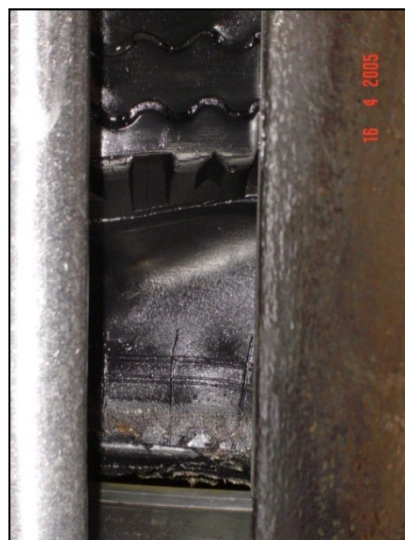
4.5 Подводна санација на падната греда од решетка на влез на доводен тунел на ХЕЦ Шпилје 2005-2006

-Десниот потпирач на гредата нема функција. Бетонот на кој се прицврстува (анкерира) гредата во долната десна ниша од основната бетонска конструкција целосно е разрушен, односно нишата е празна. Затоа гредата е навалена (пасусот погоре) за цца 300мм.

Од горното може да се заклучи дека влезната решетка во ХЕЦ “Шпилје” е во предхавариска состојба која може да предизвика многу голема штета на опремата од електраната и на подолг период да биде прекинато производството на електрична енергија. Потребна е под хитно постапка за нејзина санација, односно ремонт на решетката.

На местото на демонтираните сегменти од решетката е поставена привремена мрежа од арматура Ф6, со димензии 9.50 x 2.45 м.

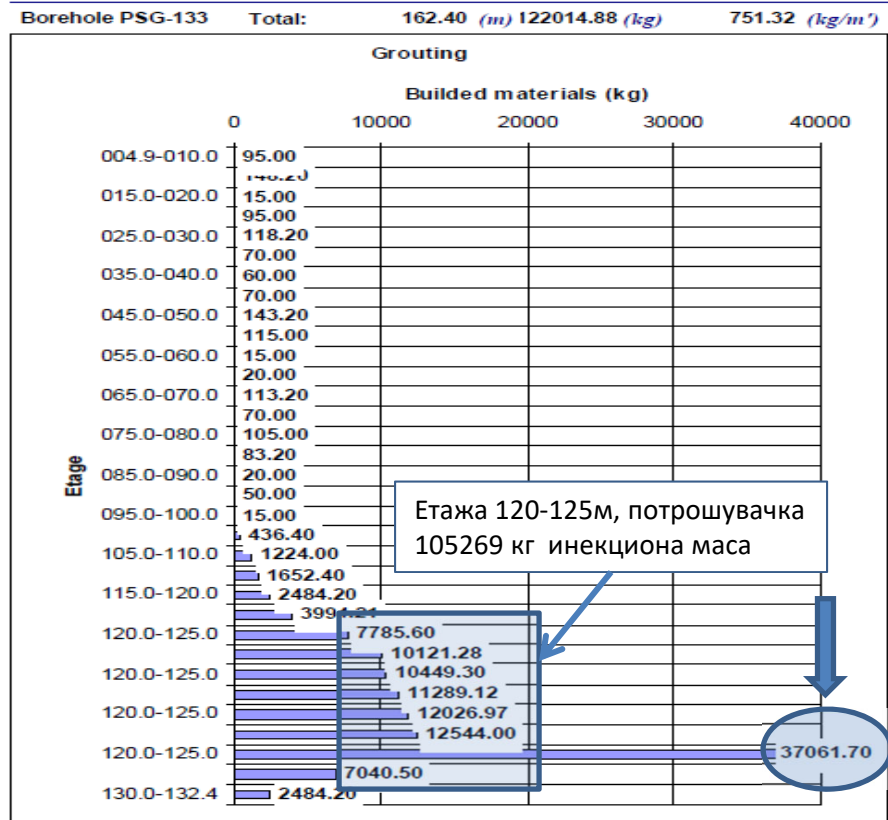
4.6 Реконструкција на инекционата завеса на браната Шпилје 2013 -примања на инекциона маса

Date	Etage	Etage-length (m)	Builled material (kg)	Material consump. (kg/m')
Borehole PSG-133 Borehole No: 58 Date: 02/06/2013				
02/06/2013	004.9-010.0	5.00	95.00	19.00
02/06/2013	010.0-015.0	5.00	148.20	29.64
02/06/2013	015.0-020.0	5.00	15.00	3.00
02/06/2013	020.0-025.0	5.00	95.00	19.00
02/06/2013	025.0-030.0	5.00	118.20	23.64
02/06/2013	030.0-035.0	5.00	70.00	14.00
02/06/2013	035.0-040.0	5.00	60.00	12.00
02/06/2013	040.0-045.0	5.00	70.00	14.00
02/06/2013	045.0-050.0	5.00	143.20	28.64
02/06/2013	050.0-055.0	5.00	115.00	23.00
02/06/2013	055.0-060.0	5.00	15.00	3.00
02/06/2013	060.0-065.0	5.00	20.00	4.00
02/06/2013	065.0-070.0	5.00	113.20	22.64
02/06/2013	070.0-075.0	5.00	70.00	14.00
02/06/2013	075.0-080.0	5.00	105.00	21.00
01/06/2013	080.0-085.0	5.00	83.20	16.64
01/06/2013	085.0-090.0	5.00	20.00	4.00
01/06/2013	090.0-095.0	5.00	50.00	10.00
01/06/2013	095.0-100.0	5.00	15.00	3.00
01/06/2013	100.0-105.0	5.00	436.40	87.28

01/06/2013	105.0-110.0	5.00	1224.00	244.80
01/06/2013	110.0-115.0	5.00	1652.40	330.48
01/06/2013	115.0-120.0	5.00	2484.20	496.84
23/05/2013	120.0-125.0	5.00	11289.12	2257.82
11/05/2013	120.0-125.0	5.00	12544.00	2508.80
21/05/2013	120.0-125.0	5.00	12026.97	2405.39
22/05/2013	120.0-125.0	5.00	37061.70	7412.34
24/05/2013	120.0-125.0	5.00	10449.30	2089.86
25/05/2013	120.0-125.0	5.00	10121.28	2024.26
26/05/2013	120.0-125.0	5.00	7785.60	1557.12

01/06/2013	120.0-125.0	5.00	3994.21	798.84
11/05/2013	125.0-130.0	5.00	7040.50	1408.10
10/05/2013	130.0-132.4	2.40	2484.20	1035.08

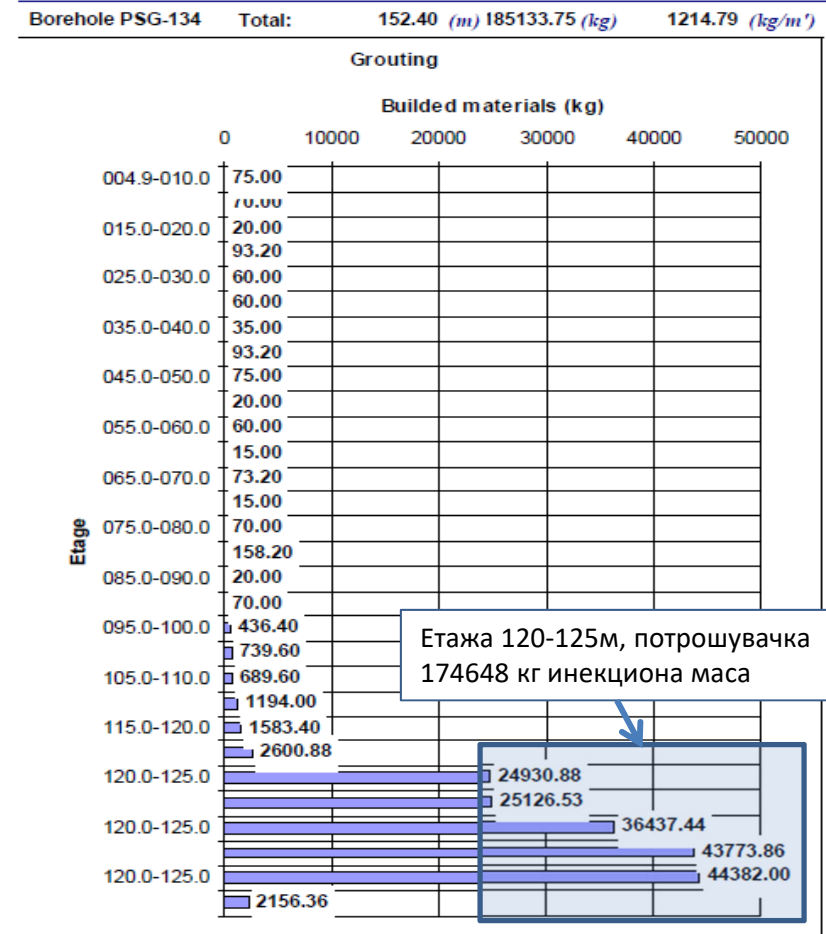
4.6 Реконструкција на инекционата завеса на браната Шпилје 2013 -примања на инекциона маса

Date	Etage	Etage-length (m)	Builded material (kg)	Material consump. (kg/m')
Borehole PSG-134				
Borehole No: 59		Date: 15/06/2013		
15/06/2013	004.9-010.0	5.00	75.00	15.00
15/06/2013	010.0-015.0	5.00	70.00	14.00
15/06/2013	015.0-020.0	5.00	20.00	4.00
15/06/2013	020.0-025.0	5.00	93.20	18.64
15/06/2013	025.0-030.0	5.00	60.00	12.00
15/06/2013	030.0-035.0	5.00	60.00	12.00
15/06/2013	035.0-040.0	5.00	35.00	7.00
15/06/2013	040.0-045.0	5.00	93.20	18.64
15/06/2013	045.0-050.0	5.00	75.00	15.00
15/06/2013	050.0-055.0	5.00	20.00	4.00
15/06/2013	055.0-060.0	5.00	60.00	12.00
15/06/2013	060.0-065.0	5.00	15.00	3.00
15/06/2013	065.0-070.0	5.00	73.20	14.64
15/06/2013	070.0-075.0	5.00	15.00	3.00
15/06/2013	075.0-080.0	5.00	70.00	14.00
14/06/2013	080.0-085.0	5.00	158.20	31.64
14/06/2013	085.0-090.0	5.00	20.00	4.00
14/06/2013	090.0-095.0	5.00	70.00	14.00
14/06/2013	095.0-100.0	5.00	436.40	87.28
14/06/2013	100.0-105.0	5.00	739.60	147.92

14/06/2013	105.0-110.0	5.00	689.60	137.92
14/06/2013	110.0-115.0	5.00	1194.00	238.80
14/06/2013	115.0-120.0	5.00	1583.40	316.68
12/06/2013	120.0-125.0	5.00	36437.44	7287.49
09/06/2013	120.0-125.0	7.40	25126.53	3395.48
10/06/2013	120.0-125.0	5.00	43773.86	8754.77
13/06/2013	120.0-125.0	5.00	24930.88	4986.18
14/06/2013	120.0-125.0	5.00	2600.88	520.18
11/06/2013	120.0-125.0	5.00	44382.00	8876.40
09/06/2013	125.0-132.4	5.00	2156.36	431.27
